# EXPERTIZA TEHNICA

PUNERE IN SIGURANTA PODET SI DRUM COMUNAL DC 46  
(INTRARE IN SATUL MIERLICESTI DINSPRE SATUL URSI), IN  
PUNCTUL STOENESCU, COMUNA LELEASCA, JUDETUL OLT

| <p>Expertiza tehnica -<br/> cerintele A4, B2, D</p> | <p>EXPERTIZA TEHNICA NR.<br/> 428/2026</p> |

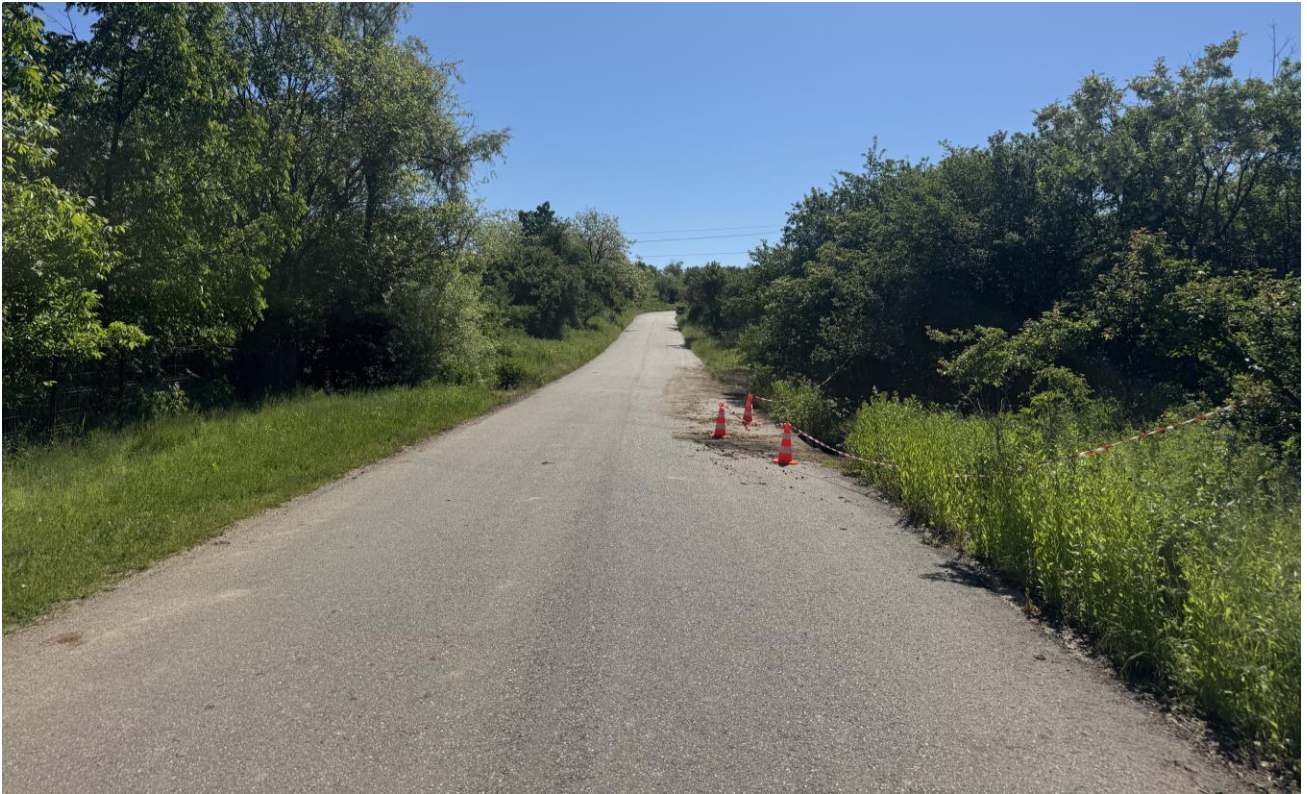
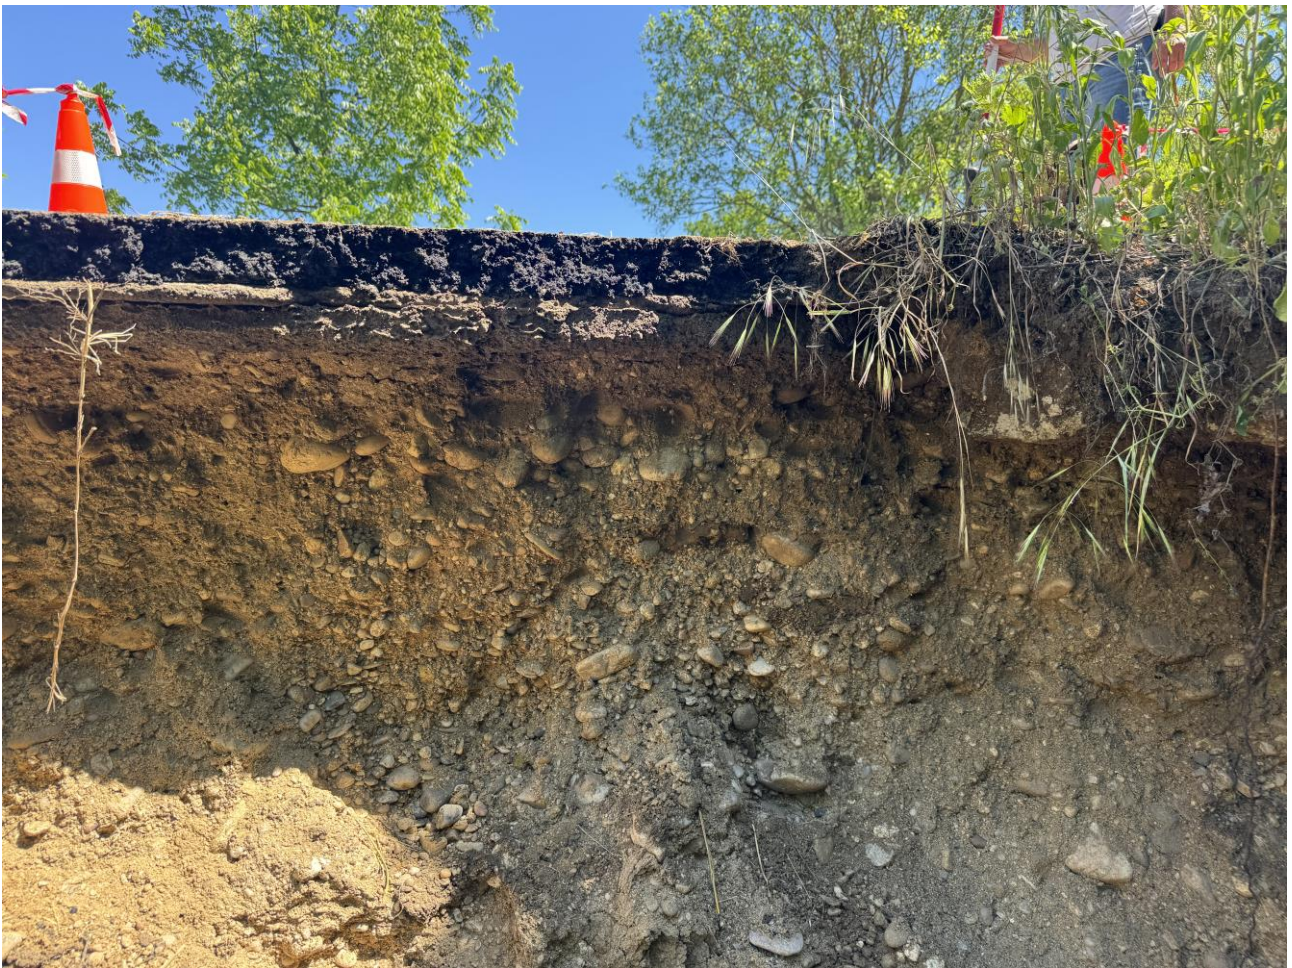
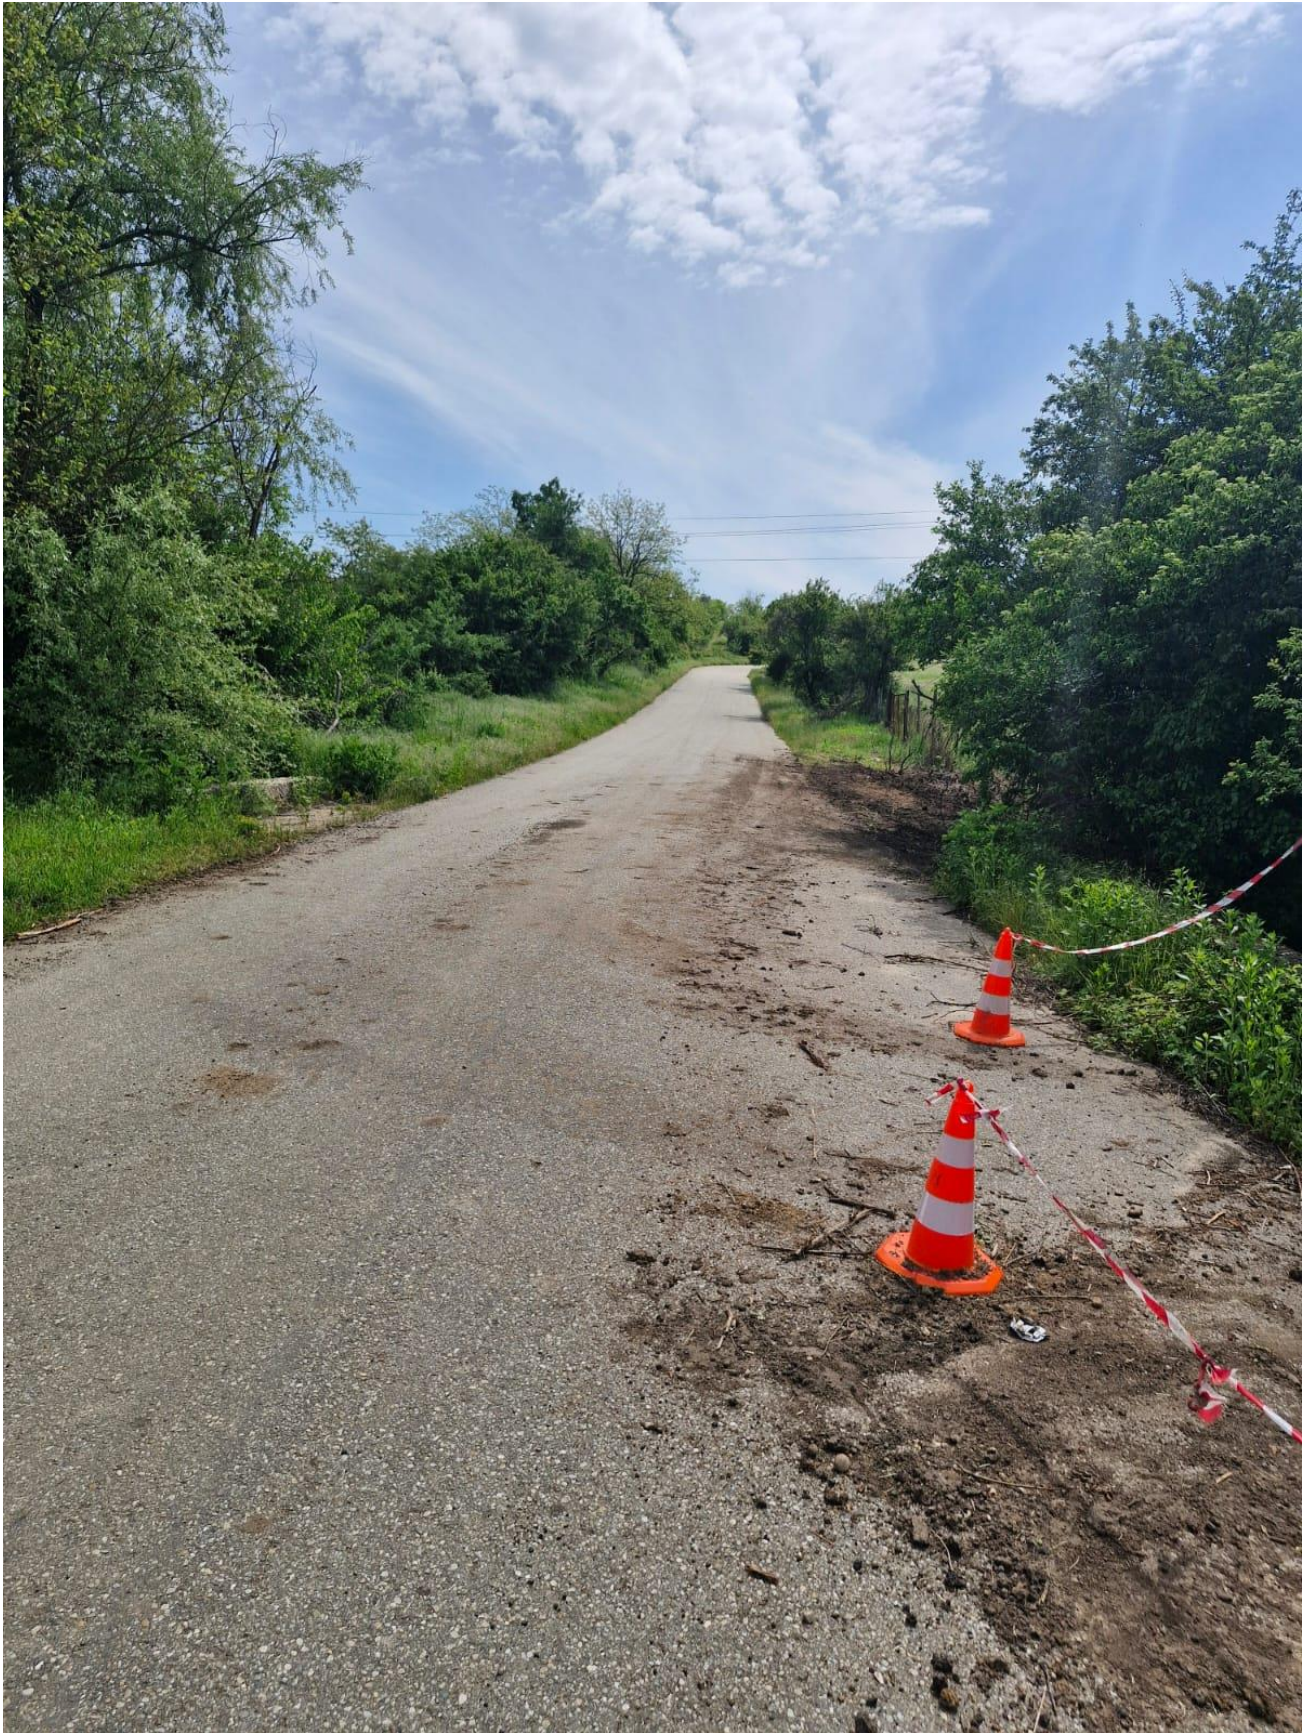
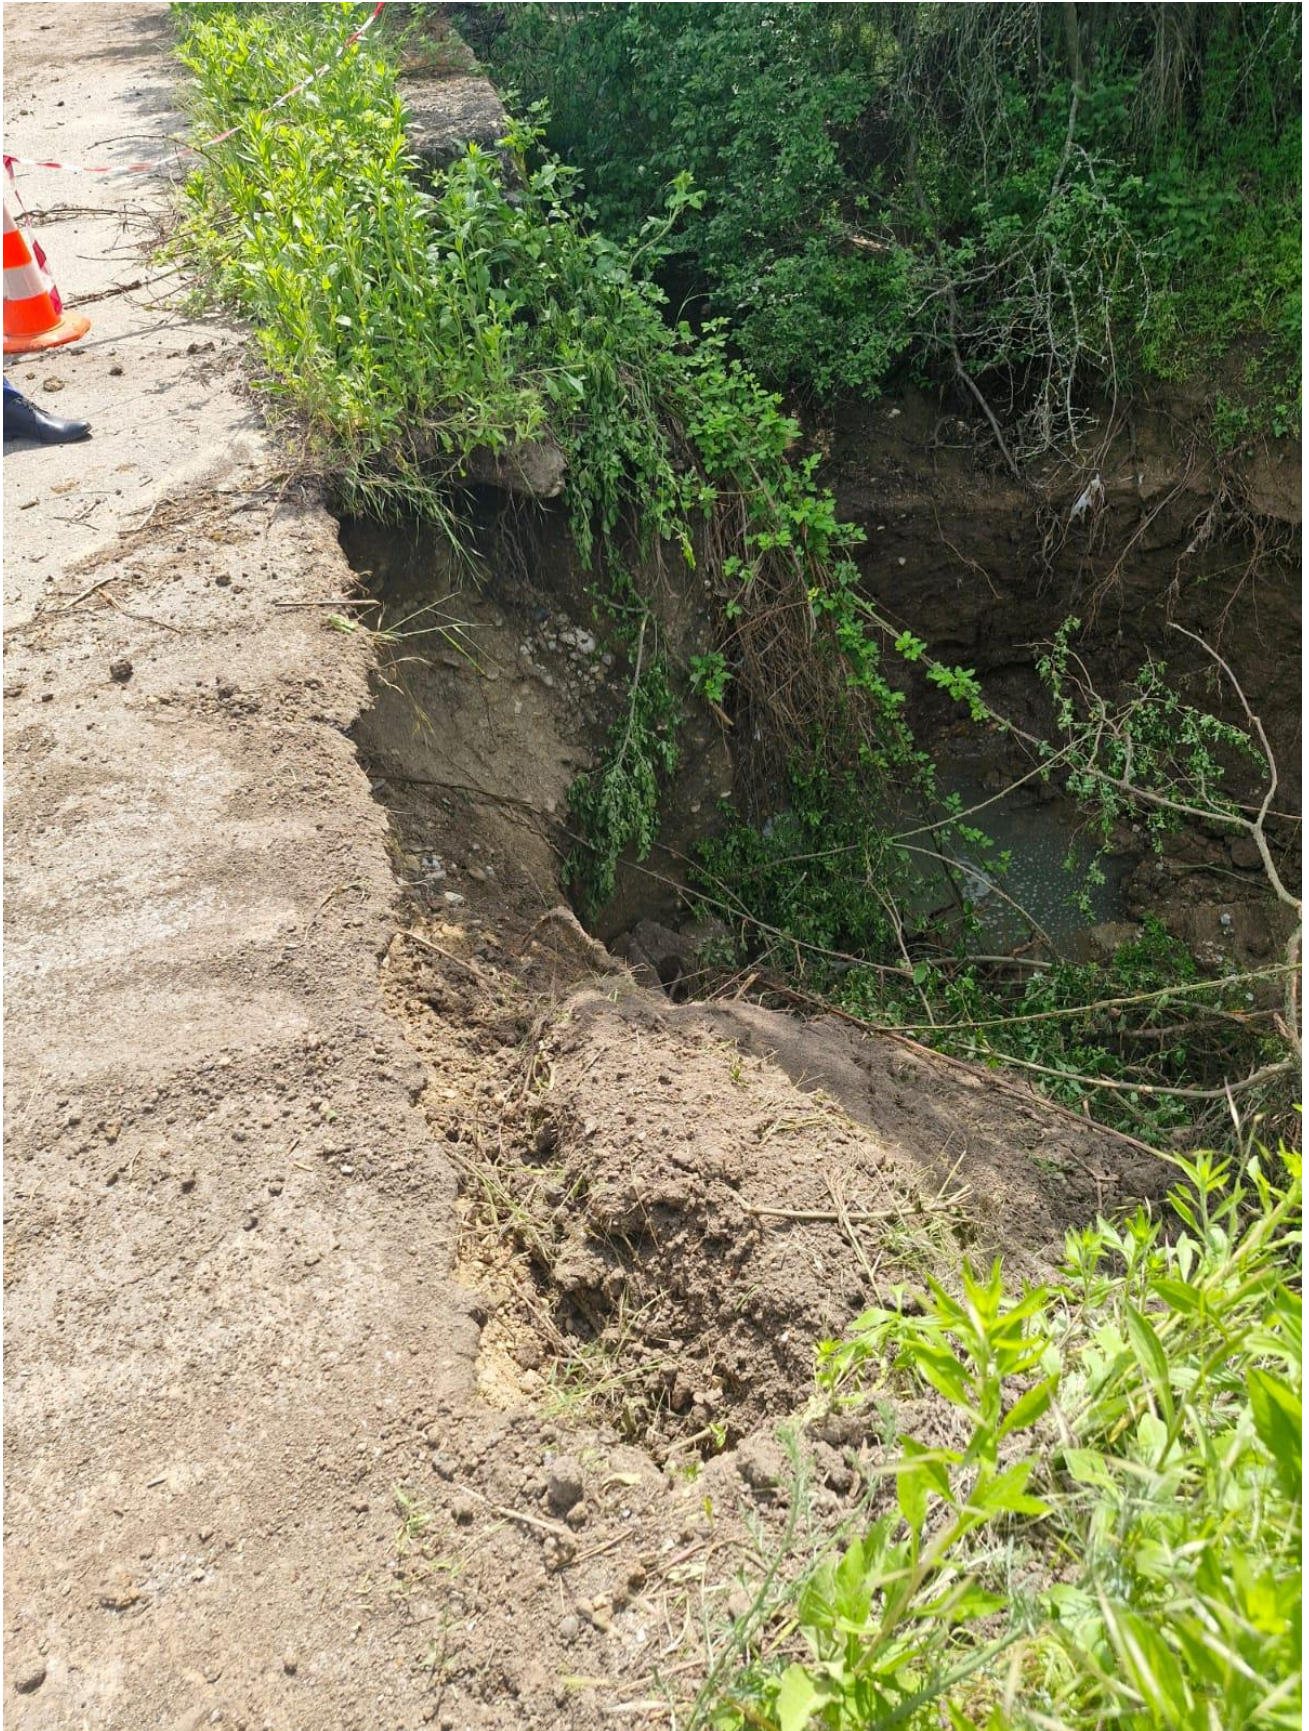
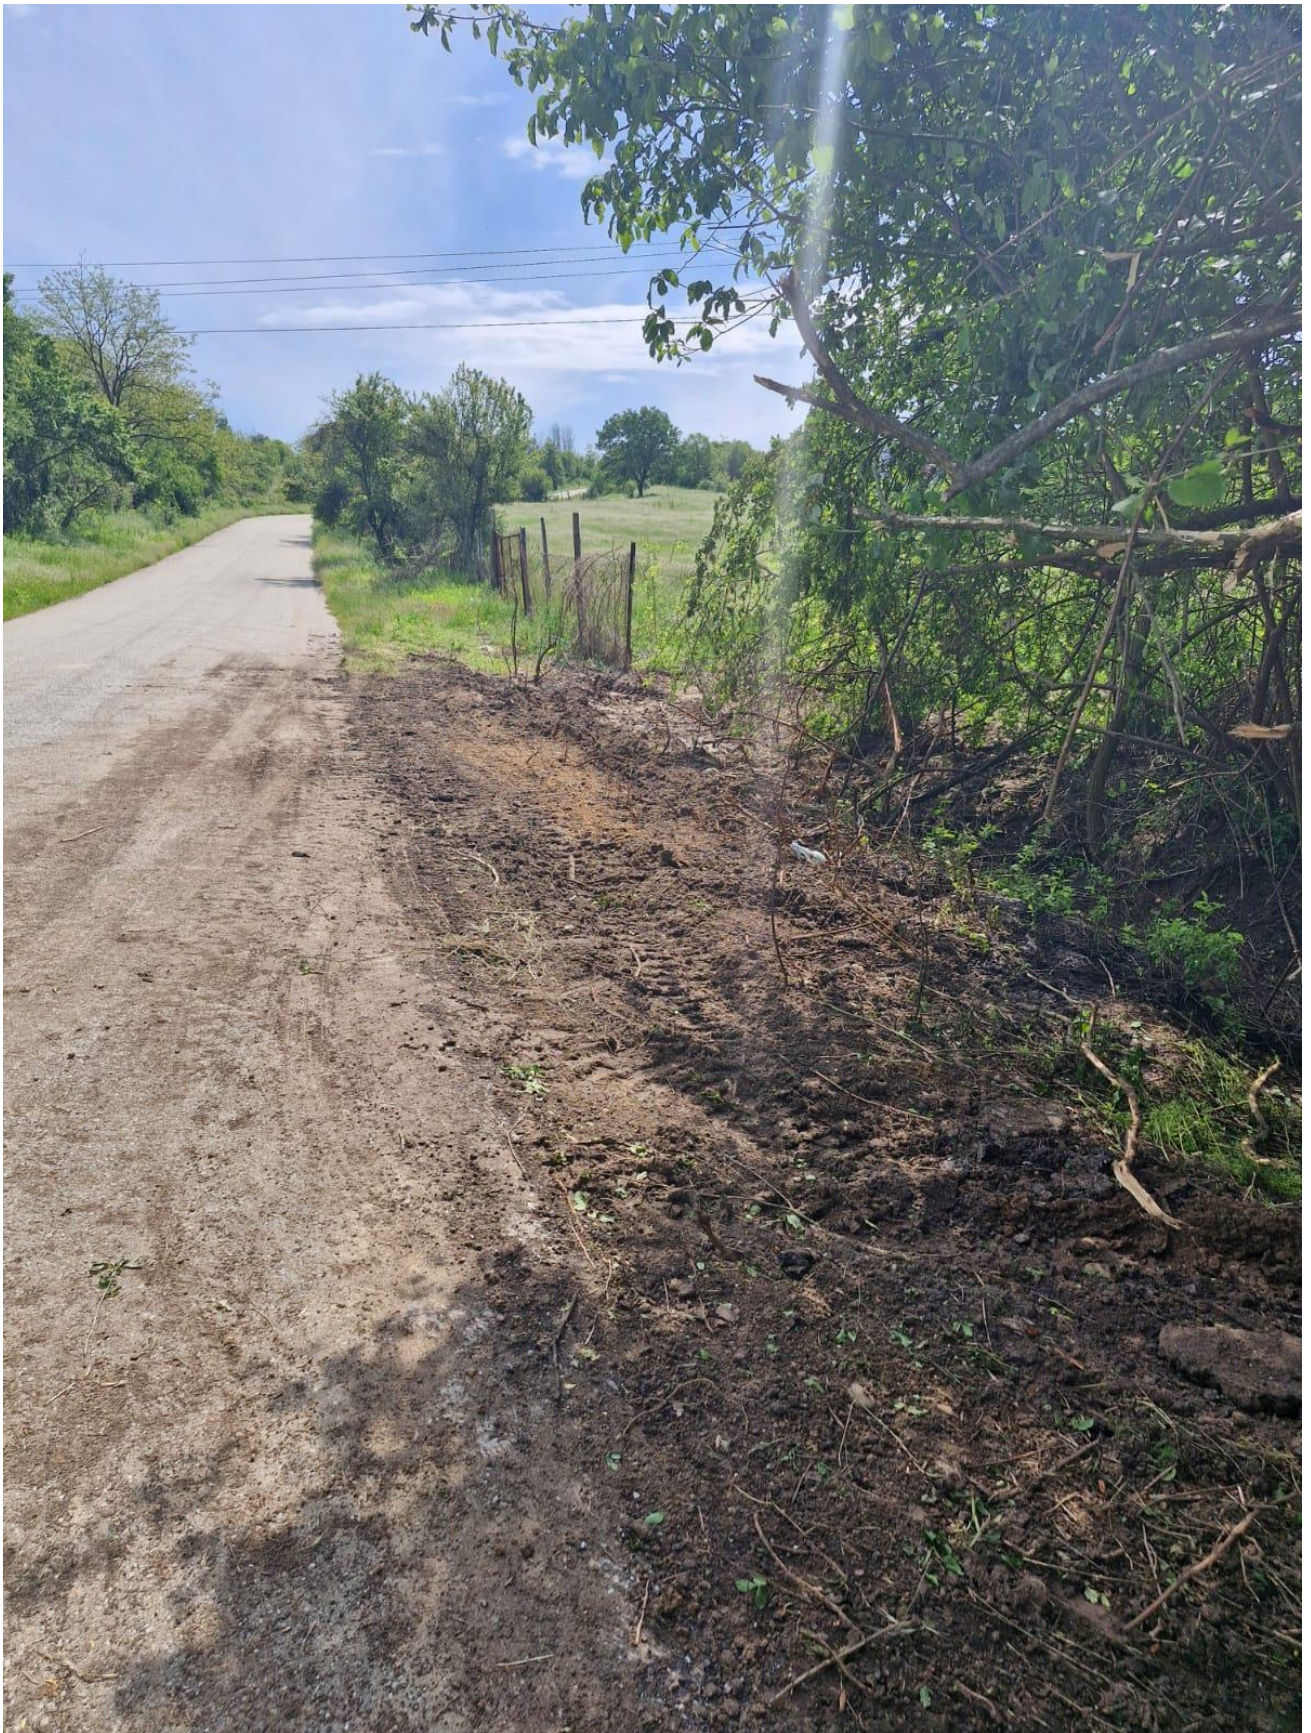
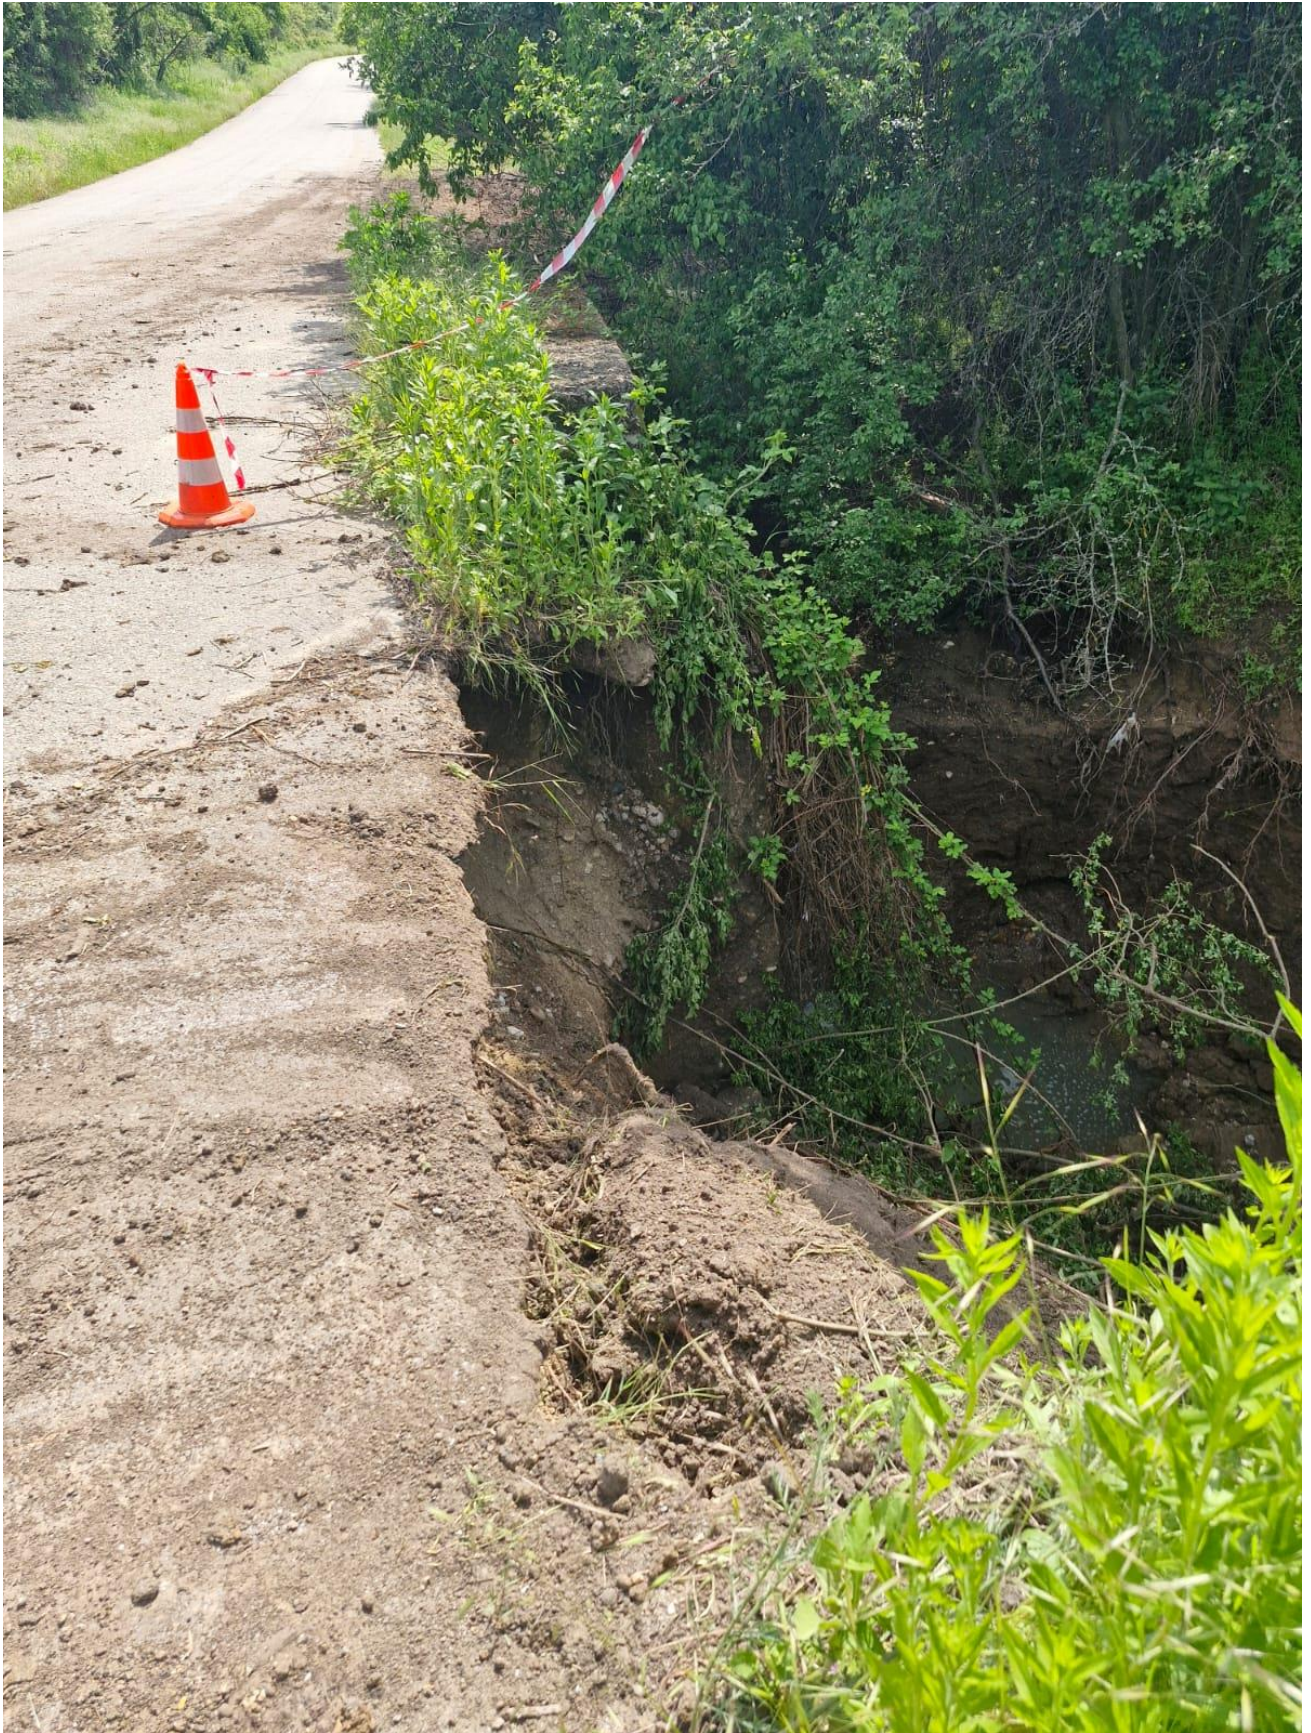
Drumul comunal DC 46 este la nivel de imbracaminte asfaltica, fiind afectat pe o lungime de aproximativ 8m (acostamentul drumului). (*Anexa nr. 2 – Fotografii pag. 2÷7*)

Eroziunea a determinat alunecarea locala a corpului drumului, ceea ce a condus la degradarea structurii rutiere, rasturnarea aripii podetului stanga aval si caderea pe verticala a corpului drumului (acostamentul) pe cca. 8m.

Apele pluviale cazute intr-o cantitate insemnata intr-un interval de timp scurt, datorita lipsei unui sant pe partea stanga a drumului, acestea curgand in lungul drumului pe partea carosabila, iar imediat cum au traversat podetul s-au descarcat pe rambleul drumului, erodand din corpul drumului, inclusiv fundatia aripii podetului, producand degradarea acestora.

Se va reface structura rutiera pe l=2.00m, L=10.00m in zona afectata (aval podet).

- 10 cm (4cm+6cm) strat de uzura din BAPC 16, conform AND 605/2023 ;
- 20 cm fundatie din piatra sparta, conform SR EN 13242 +A1 :2008 , STAS 6400/1984;
- 30 cm fundatie din balast, conform SR EN 13242 +A1 :2008, STAS 6400/1984.

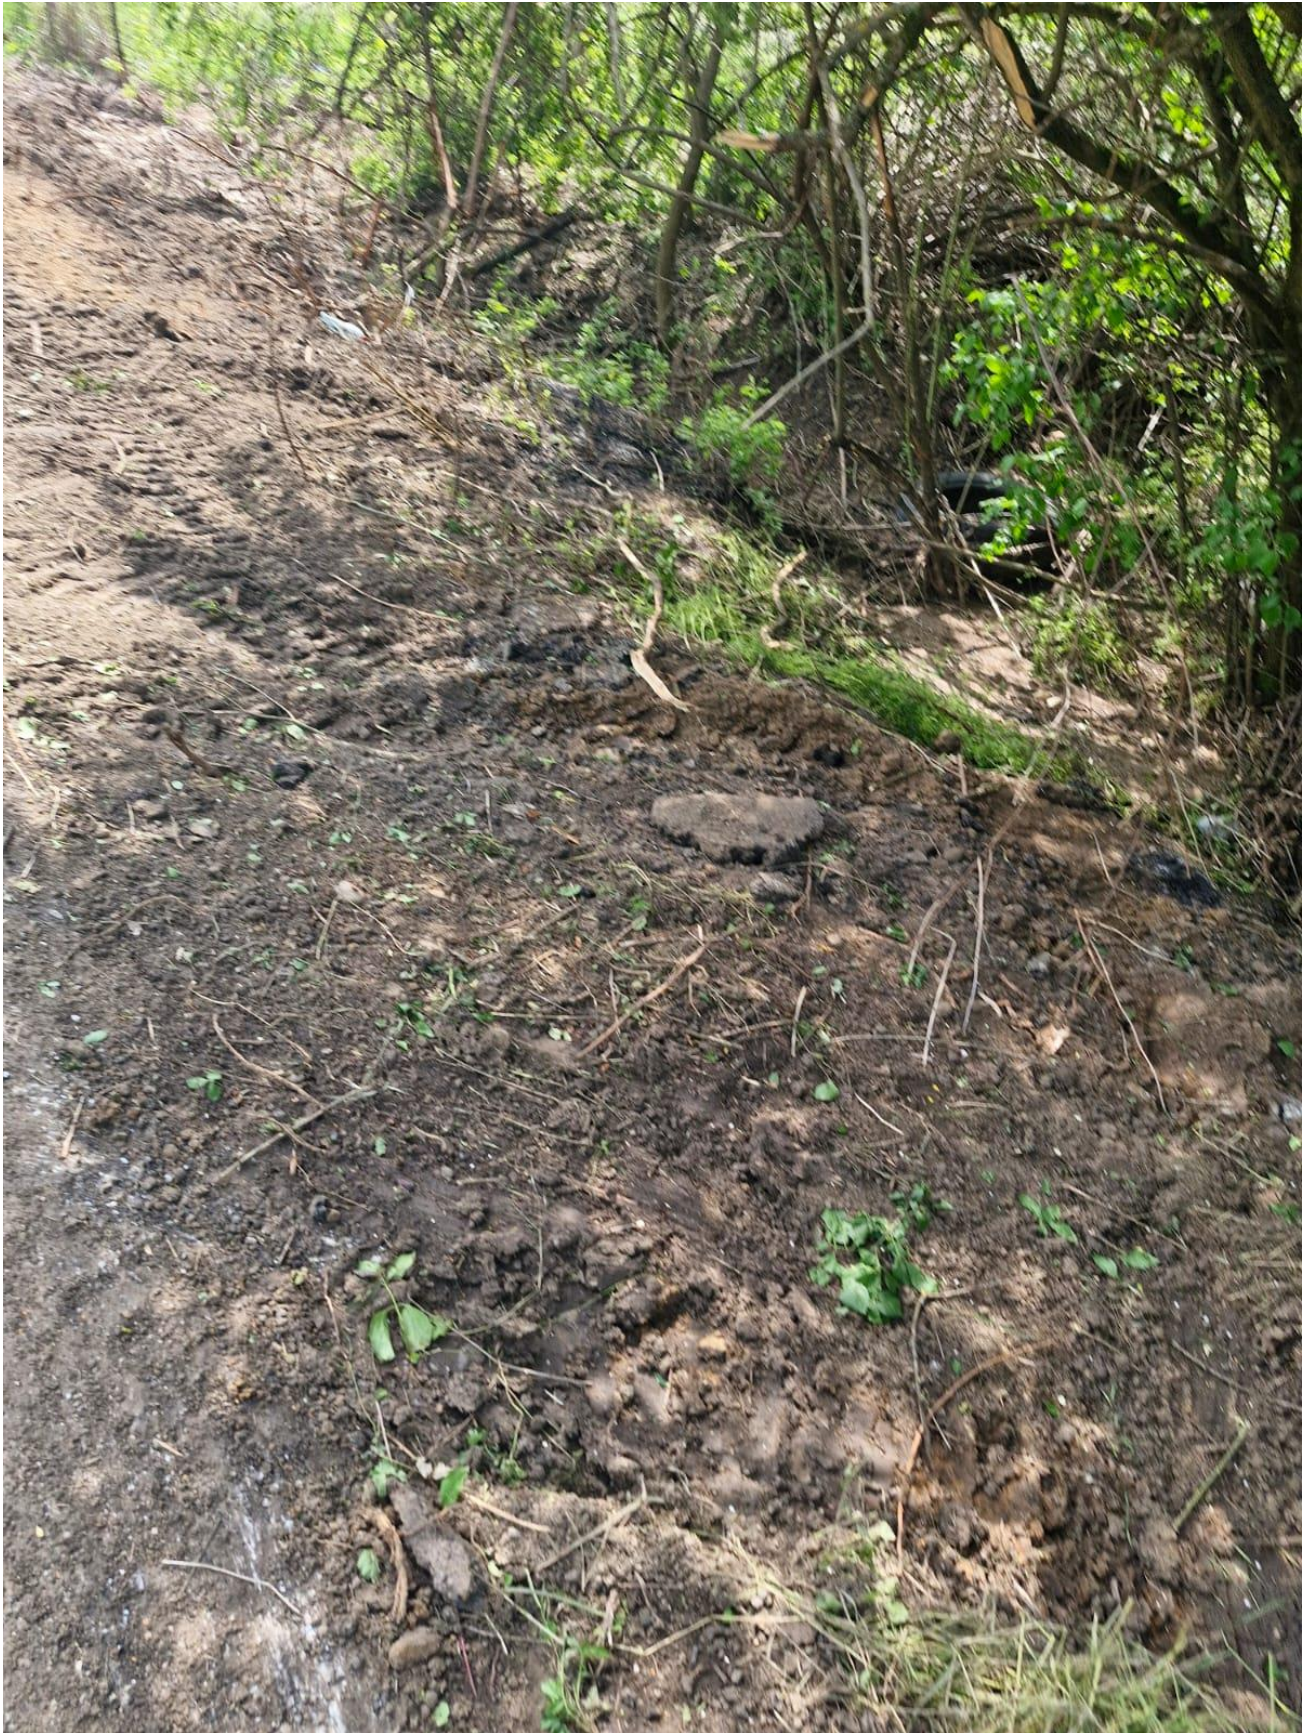
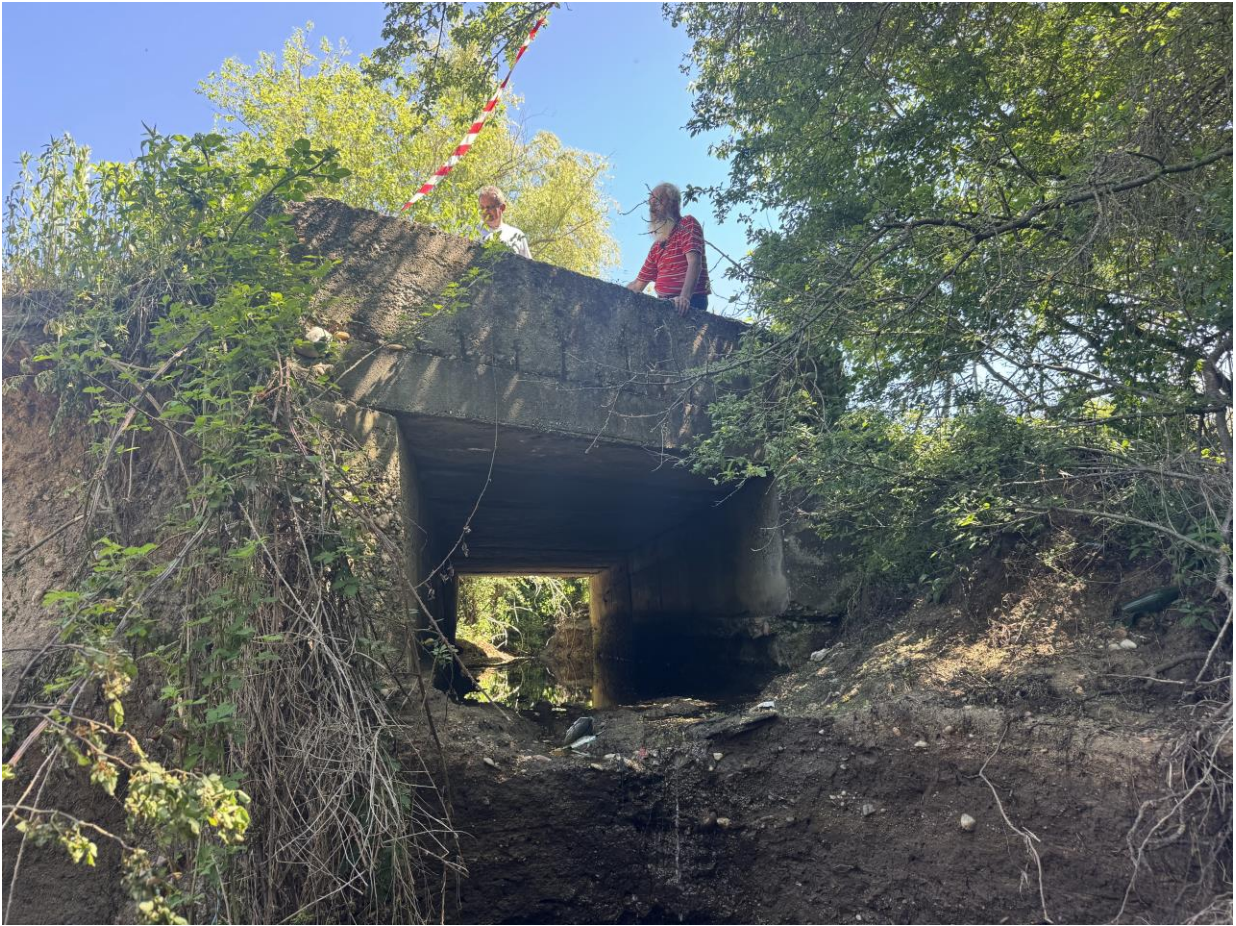
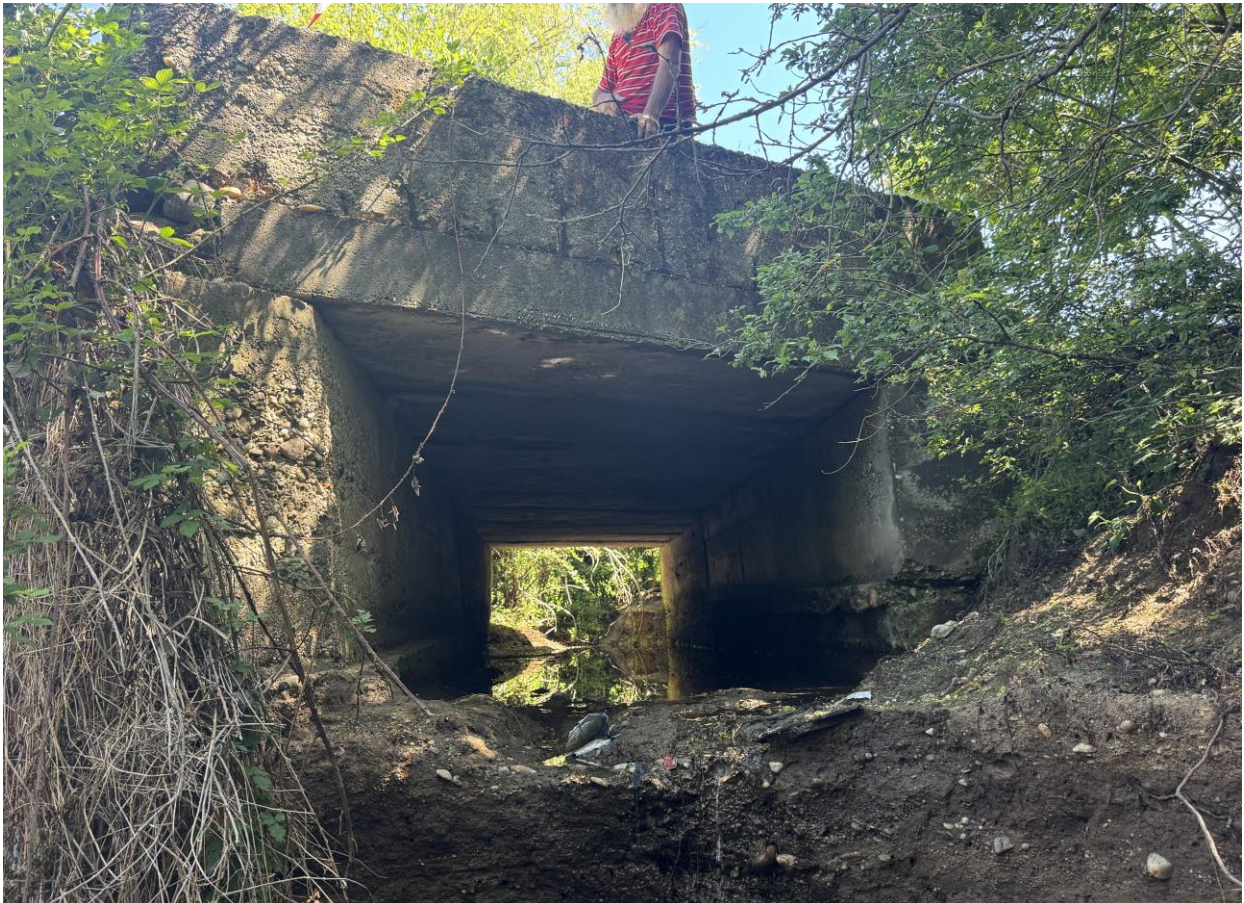
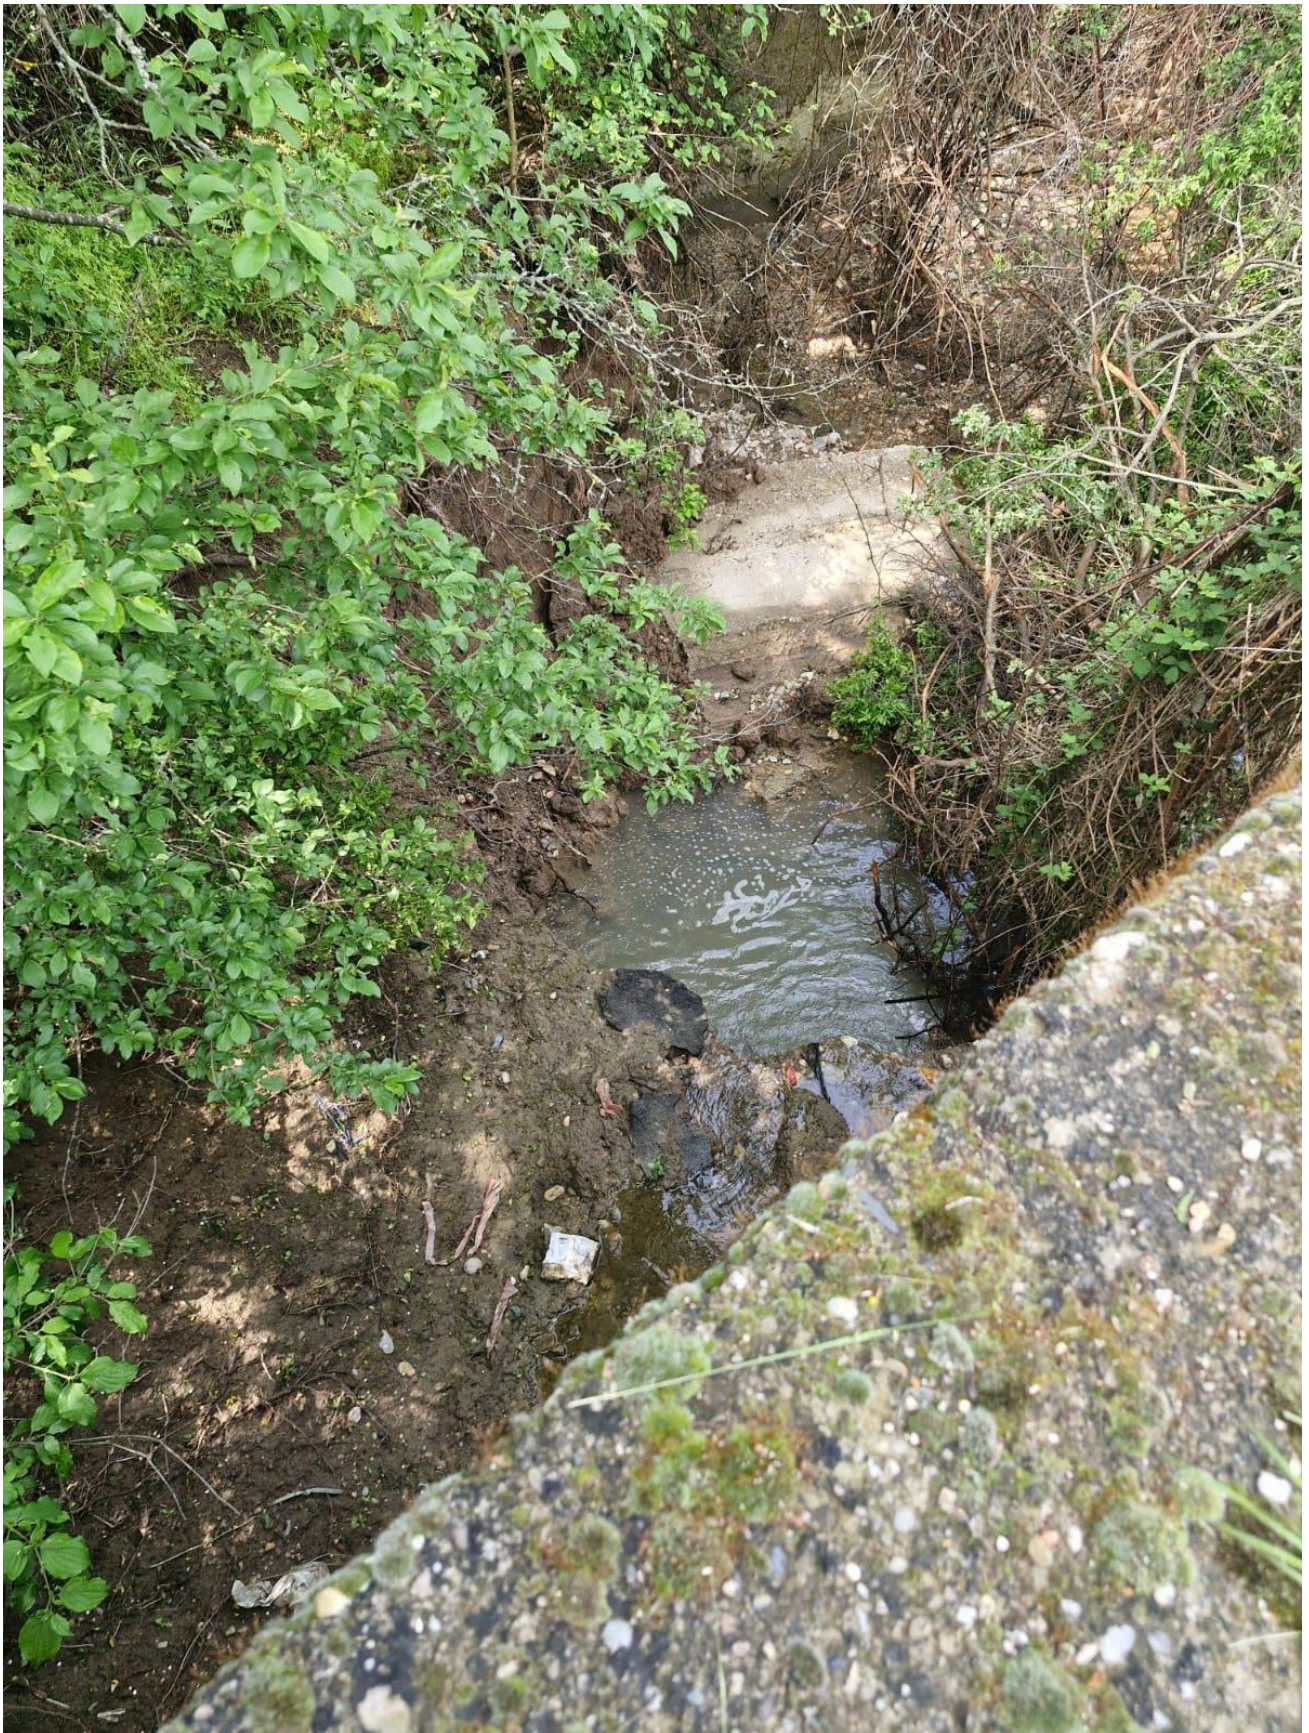
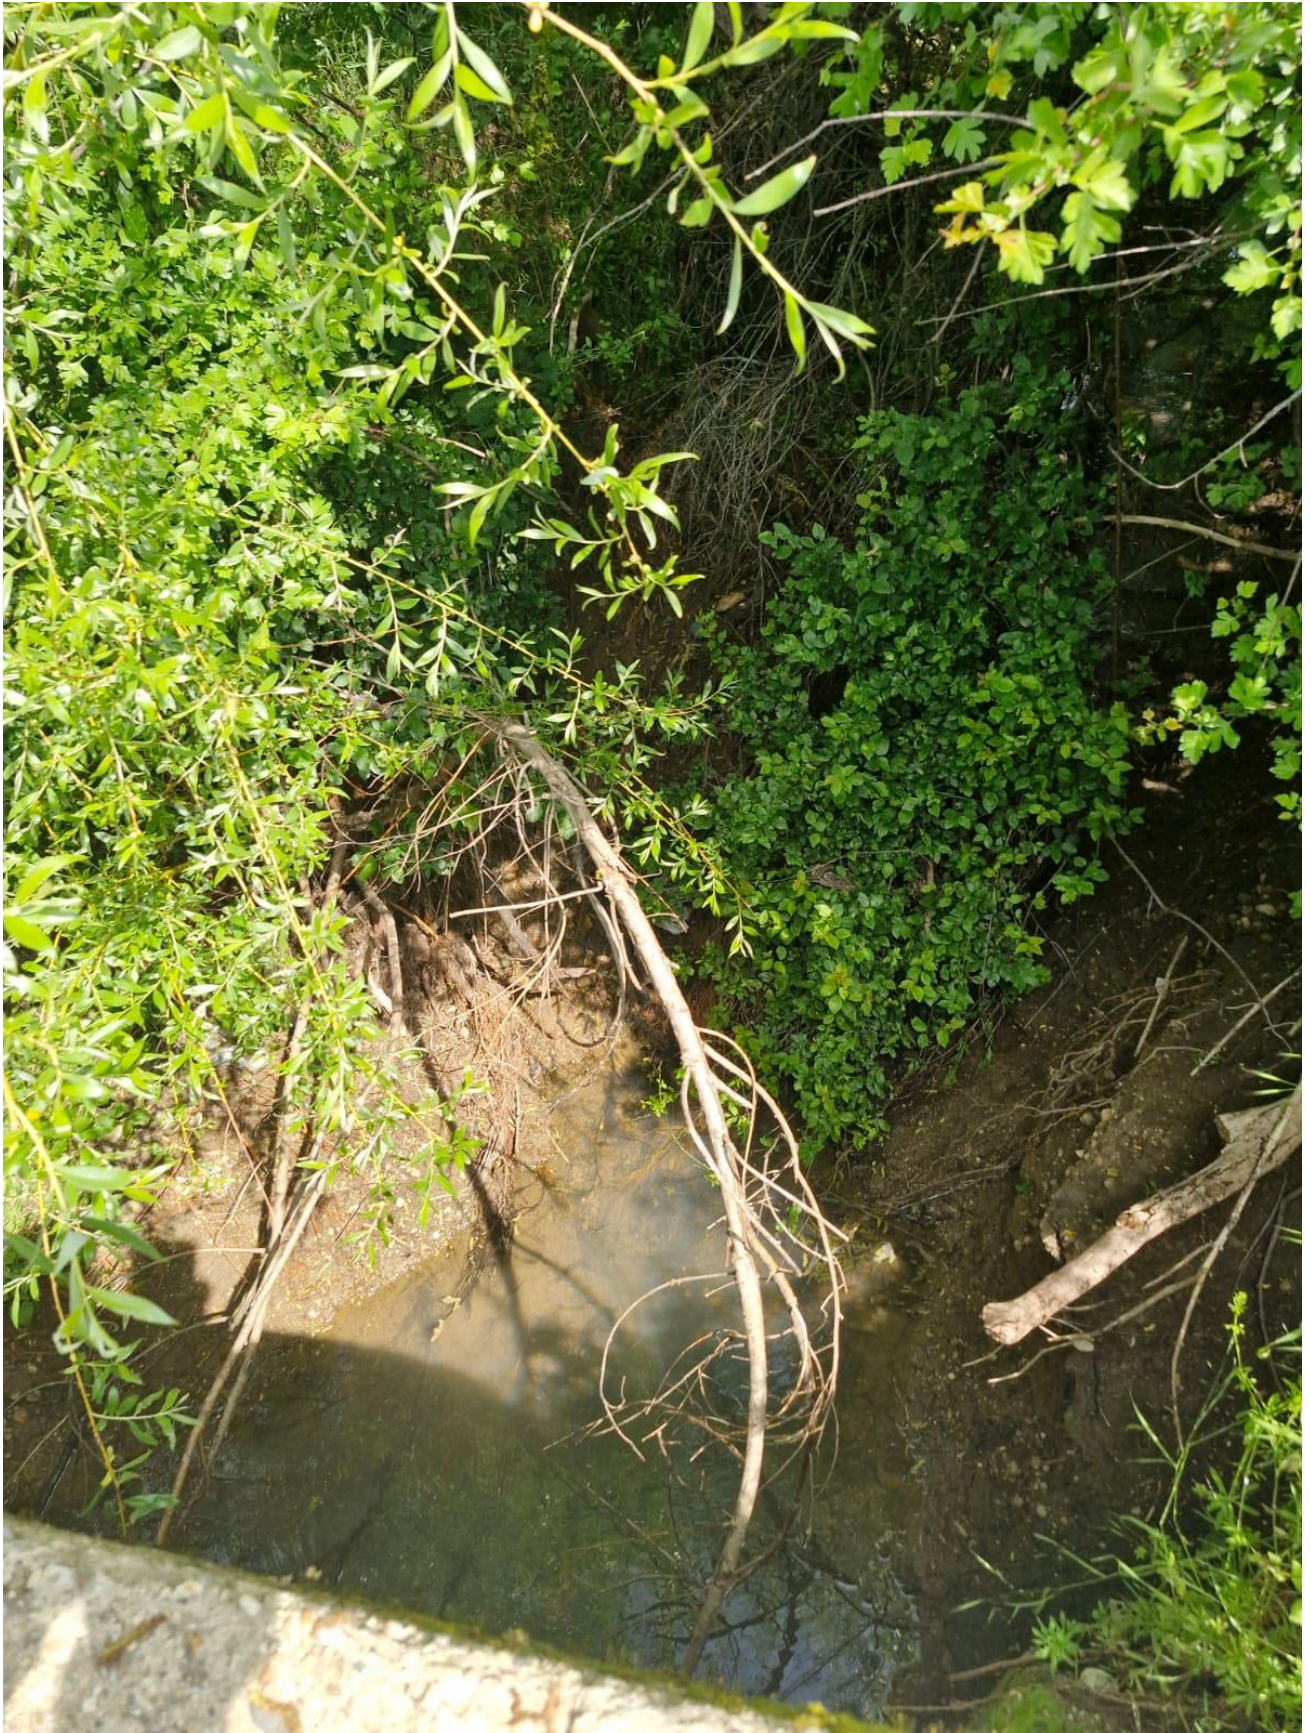
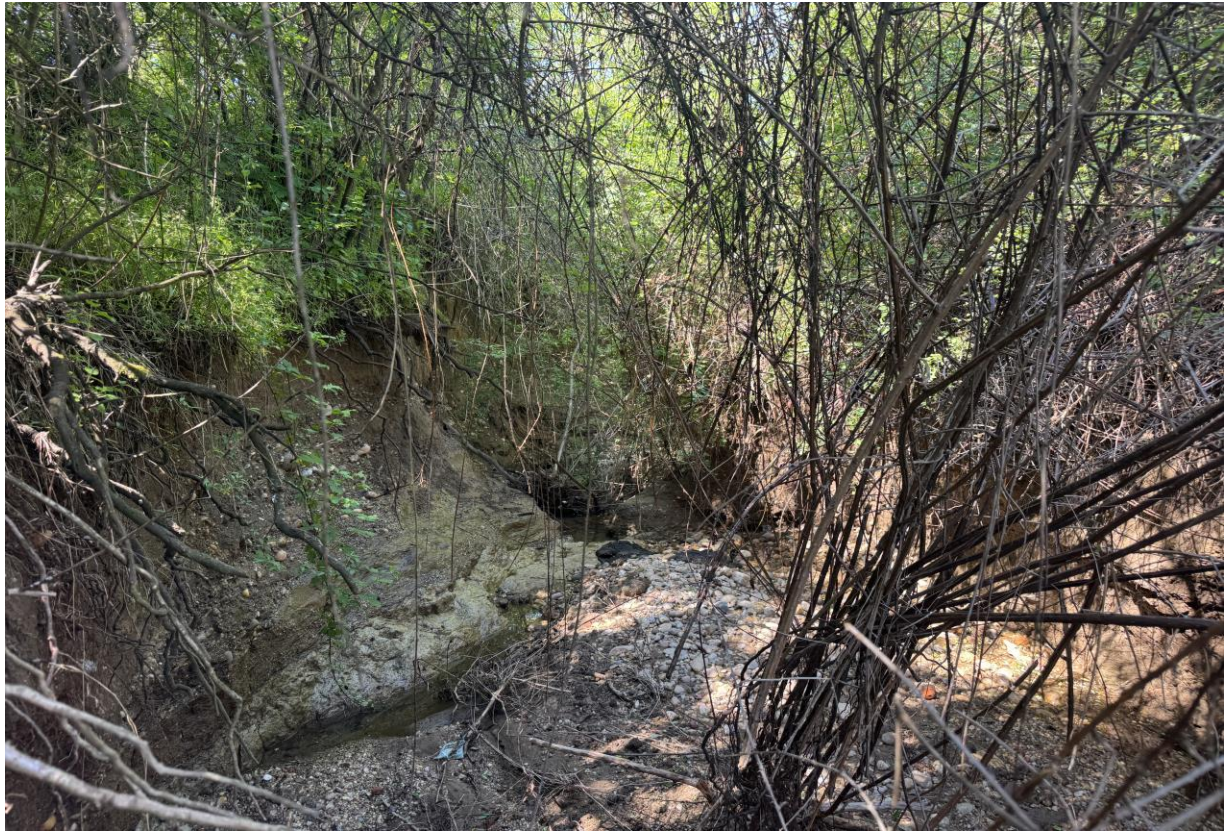
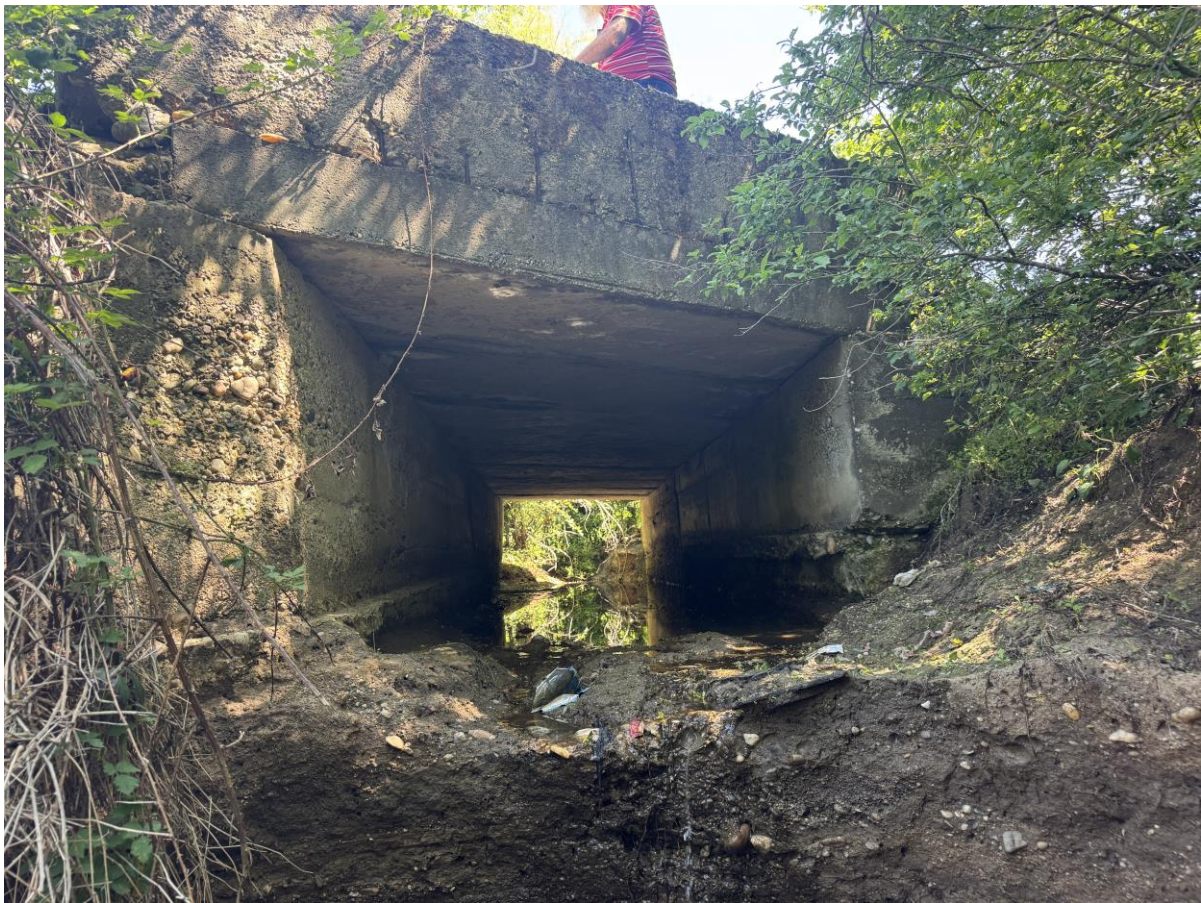
Apa a antrenat terasamentul corpului drumului pana la partea carosabila (inclusiv acostamentul), pe cca. 8m, iar aripa podetului a fost rasturnata. (*Anexa nr. 2 – Fotografii pag. 8÷11*)

Datorita lipsei lucrarilor de intretinere, a coborarii talvegului vaii in aval cu cca. 1.50m, intre culeile podetului apele au antrenat terenul dintre fundatii, coborand cota radierului cu cca. 40cm, dezvelind fundatiile podetului.

- ❖ Protectie maluri si albie aval podet L=15m, cu gabioane si saltele din gabiane.
- ❖ Zidurile de gabioane vor fi protejate cu beton C30/37 de 10cm grosime.
- ❖ In spatele gabioanelor se vor realiza umpluturi compactate cu material necoeziv sau granular (balast). Intre umplutura si gabioane se va monta un strat de geotextil 200gr/mp.
- ❖ Suprafata compactata din spatele lucrarilor de gabioane se va taluza cu pamant vegetal inierbat si se vor planta salcami.
- ❖ In amonte si in aval se vor executa la limita pereului, respectiv gabioanelor, grinzi de capat (5.00m x 0.50m x 1.00m) din beton C30/37, armat cu plasa Ø 8 100 x 100
